## **1. Na co zwracamy uwagę w ogłoszeniach**

### **a) bezwypadkowy w ofercie, to bardzo ważne**

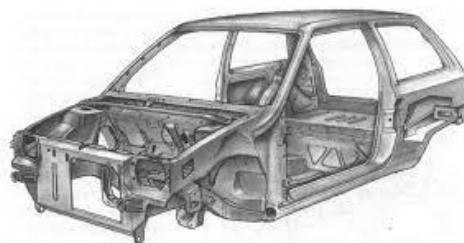
Przyjęło się określać pojazd bezwypadkowy jako taki, który nie miał uszkodzonej konstrukcji i systemów bezpieczeństwa biernego (poduszki, napinacze pasów). Pojazd taki mógł mieć uszkodzony zderzak, wymieniony błotnik przedni czy drzwi. Jednak elementy konstrukcyjne (podłużnice, progi, słupki, dach, podłoga) muszą pozostać nieuszkodzone. Na zdjęciu po prawej widzimy konstrukcję nośną auta klasy miejskiej.

Widoczne na fotografii elementy muszą pozostać nieuszkodzone i nienaprawiane aby auto było w pełni bezpieczne.

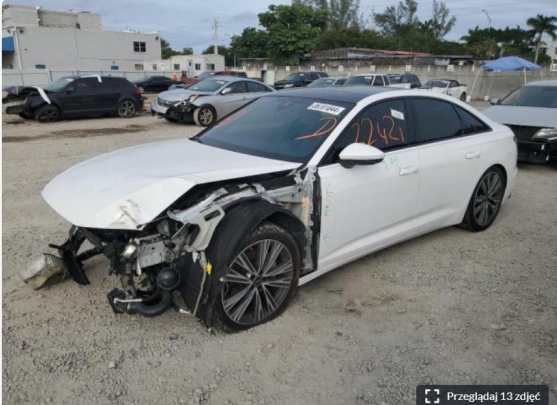
Podany jest nr VIN, więc kopiujemy do przeglądarki i mamy zdjęcia z USA po uszkodzeniu.  
**Jedziemy na oględziny czy szukamy dalej?**

Główne uszk. Przód

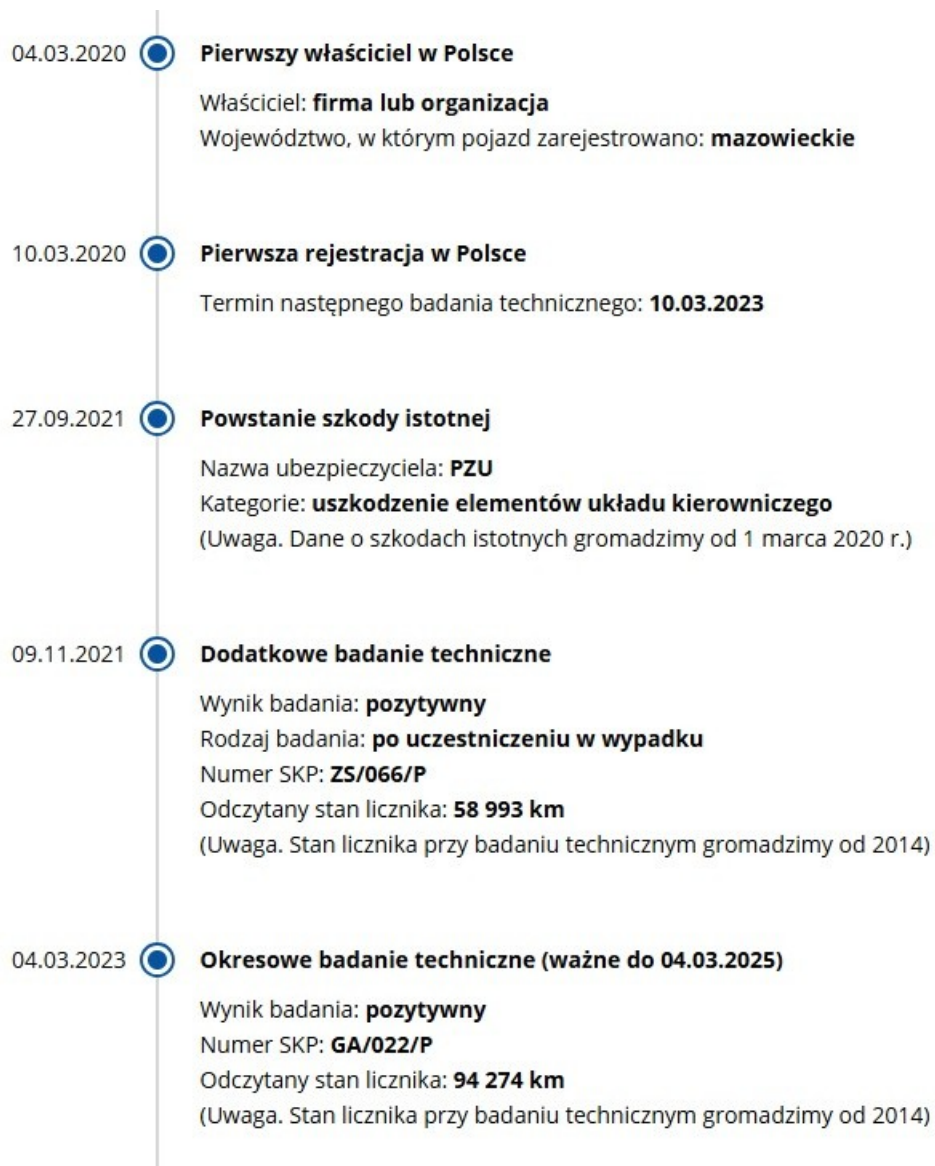
Pierwszym właścicielem była firma.

W 2021r odnotowano szkodę istotną z uszkodzeniem elementów układu kierowniczego!

2 miesiąc później wykonano badanie powypadkowe.

Przy każdym wpisie mamy podany narastający przebieg pojazdu.
